関東大震災を乗り越えた本店本館

日本銀行文書局技師 中村茂樹

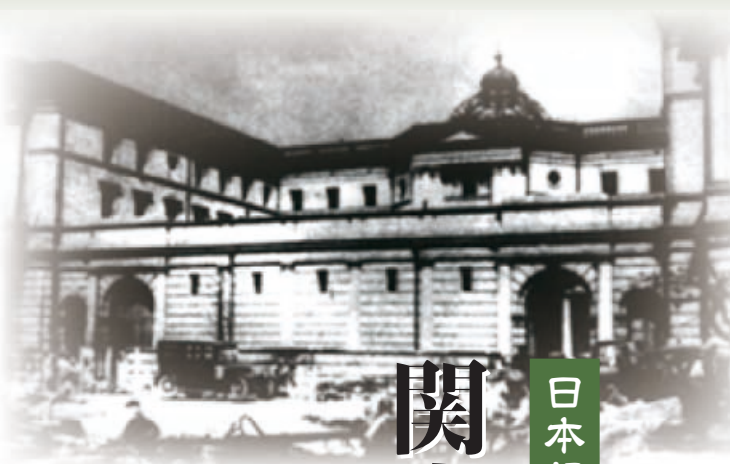
日本銀行本店の本館建物（以下、「本館」）の歴史を語る中で避けて通れないのが関東大震災による被災の話です。今年の三月十一日に発生した東日本大震災は東北地方を中心に未曾有の被害をもたらしました。被災された方々には心からお見舞い申し上げます。今回の震災が起こるまでは関東大震災は遠い過去の出来事ととらえがちでしたが、今は身近なことに見えてくるのではないかと思います。上の写真はドーム屋根が無残に焼け落ちた「本館」の被災の様子を写しています。写真からはドーム屋根以外の損傷はほとんど見えませんが建物の中は類焼により大部分が焼けています。今回は、震災復旧の資料をもとに被災から生まれ変わる「本館」の様子をご紹介します。

被災した本館建物外観

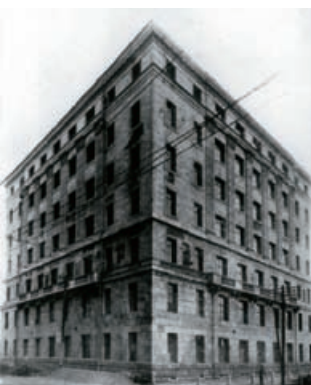
写真2 北分館被災後の外観写真（日本銀行金融研究所アーカイブ所蔵）

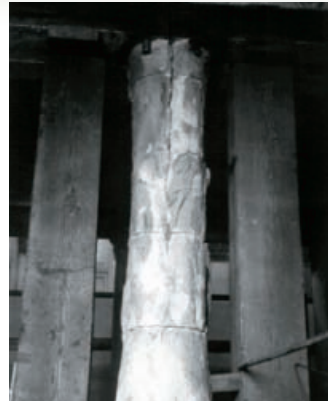
写真4 「本館」営業場柱の被災。細く焼け残った柱の両脇を木製柱で応急補強(日本銀行金融研究所アーカイブ所蔵)

烈な火炎は営業場の柱を十分の一くらい細くまで焼き尽くしたと記録されています(写真4。今思えば「本館」倒壊の危機も迫っていたこととなります。

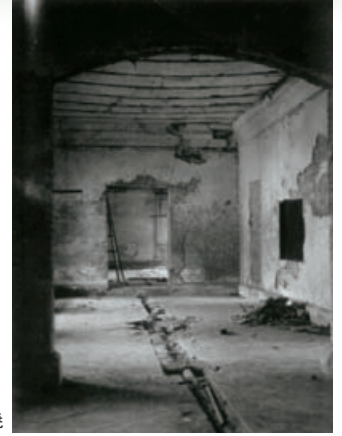
写真3 「本館」3階事務室の被災(日本銀行金融研究所アーカイブ所蔵)

二日未明、突風にあおられた火炎がついに本館ドーム屋根を溶かし、二階八角室へ落ちた火炎がたちまち三階の大部分を焼き尽くしました(写真3。「本館」にとどまっていた約六〇名の宿直員は営業場西側の窓を開けて西方空き地に何とか避難することができました。

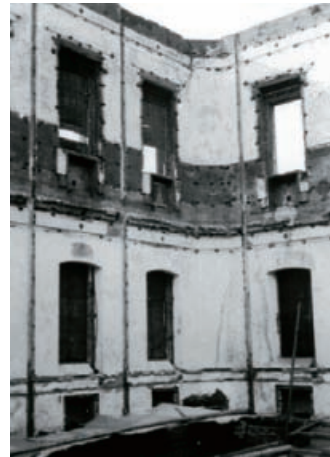
写真6 西分館の焼失(日本銀行金融研究所アーカイブ所蔵)

東分館と西分館の屋根が完全に抜け落ち建物内部が見えています。これは建物の屋根や床が木造だったため壁以外がすべて燃えてしまったからです(写真6)。

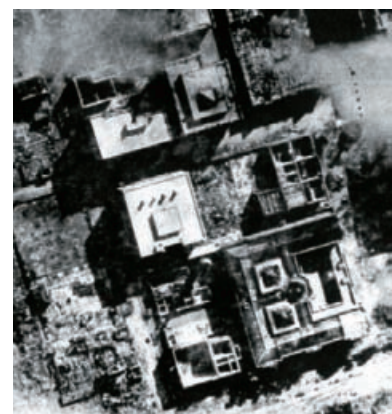
写真5 上空から見た本店被災状況(日本銀行金融研究所アーカイブ所蔵)

写真5は上空から撮った被災状況です。右下に「本館」、その右上に東分館、「本館」の左下に西分館が見えます。また、「本館」左上に白く四角い建物がありま

すが、これは七階建てとして工事中の北分館です。

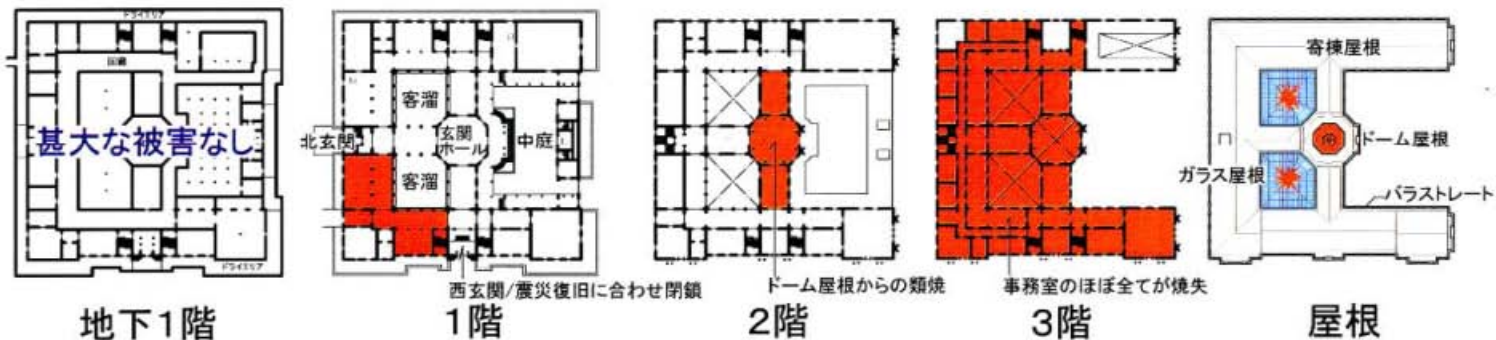
「本館」の焼失箇所。赤色は焼失箇所を示す

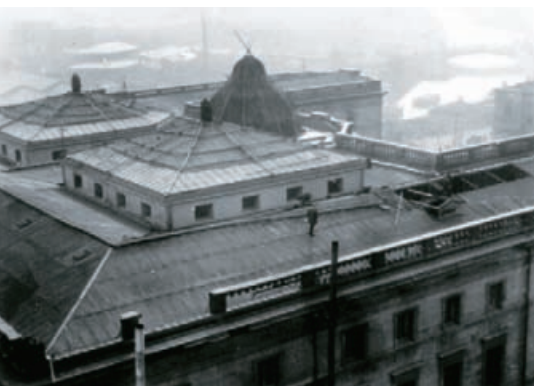
写真9 「本館」屋上の被災。焼失したドーム屋根とガラス屋根(日本銀行金融研究所アーカイブ所蔵)

外観の改修では、鋼板葺きの寄棟屋根〔注4〕を取り除いて利便性に富んだ陸屋根〔注5〕に改修する案や銅板製のバラストレート〔写真6〕を防火性に強いコンクリート製の手すり壁に改修する案が提案されましたが、長野はかたくなに外観の保存を固持しました。ただし、類焼の苦い経験〔写真9〕から開口部の防火対策の強化に対しては、徹底的な改良を加えました。

具体的には、地震によつて焼失した正面のドーム屋根を鉄骨下地からコンクリート下地に改め、客溜上部のガラス屋根を防火シャッター付きの天窓に形状も含めて復し、さらに、窓のシャッターを内外二重の防火シャッターに改修したことがあげられます。

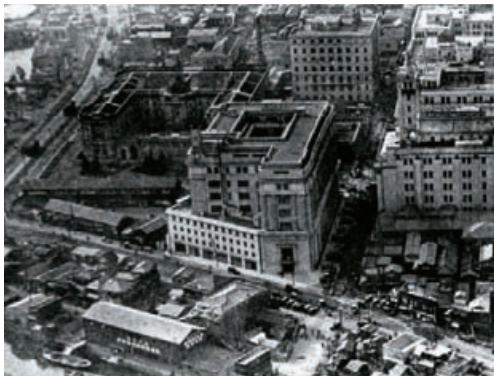
写真12 上空から見た復旧後の「本館」(写真左奥の低い建物)。本館右奥の北分館はこの後、3階建てに部分取り壊し。昭和3年(1928)頃撮影。(日本銀行金融研究所アーカイブ所蔵)

北分館については外壁等に大きな被害を被ったものの、幸い建物内部の類焼を免れたこともあり、本館修復が終わるまで応急措置のみを施してそのまま仮使用を続けました(写真12)。

その後、損傷の著しい四階から上を取り壊して、一時的に三階建ての建物として仮使用を続け、昭和七年(一九三二)に本店増築計画の中でその存在意義を失い、すべて取り壊されました。

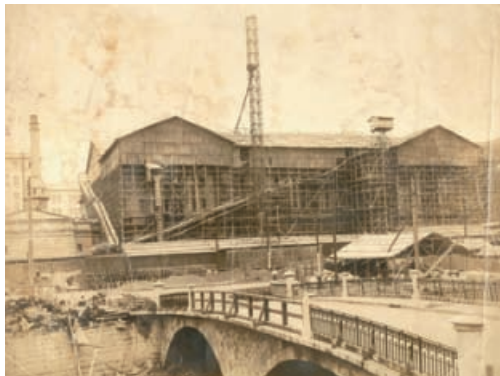
写真11 仮設屋根で覆われた「本館」復旧工事(日本銀行情報サービス局所蔵)

この改修工事は、地下金庫を使いながらのいわゆる「居ながら工事」を強いられています。屋根が焼損しているため、建物全体を仮設屋根で覆い、執務室スペースを確保するために、建物を半分ずつ使用しながら工事しました(写真11)。地下金庫に影響を及ぼすことは絶対に許されず、一階の床面補修等には細心の注意を払いました。

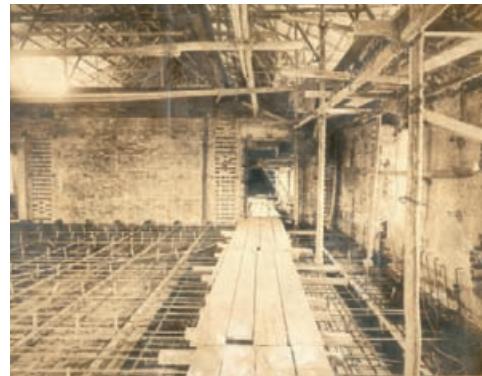
写真10 「本館」3階事務室の復旧工事。内装のほか、床板・屋根も取り除かれています(写真3参照)。(日本銀行情報サービス局所蔵)

その他、類焼で耐力の低下した各階の既存の床はすべて撤去の上、より耐火性の強い鉄筋入りのコンクリート床に改修しました〔写真10〕。
