明治大正期の本店本館

日本銀行文書局技師

日本銀行本店の本館建物（以下、「本館」）は、辰野金吾の設計により、明治二十九年（一八九六）二月に建築されました。日本人建築家による最初の国家的建築として日本の建築史を見る上で極めて重要な建物です。昭和四十九年（一九七四）には、国の重要文化財にも指定されました。

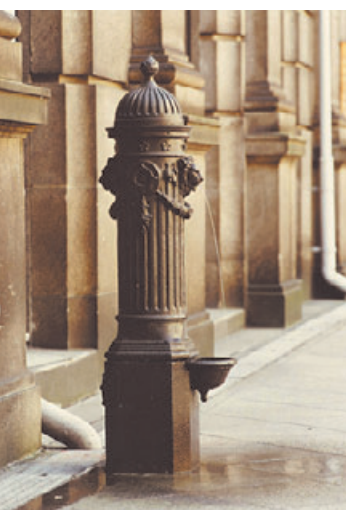
写真1 馬の水飲み場

して地下の金庫につながる水圧式の荷物用エレベーターがありました。このエレベーターは中庭で荷降ろしされた現金等を地下金庫等に搬送するために使用されていました。現在、この場所は便所に改修されています。中庭に残る馬の水飲み場（写真1）に往時の面影が残っています。

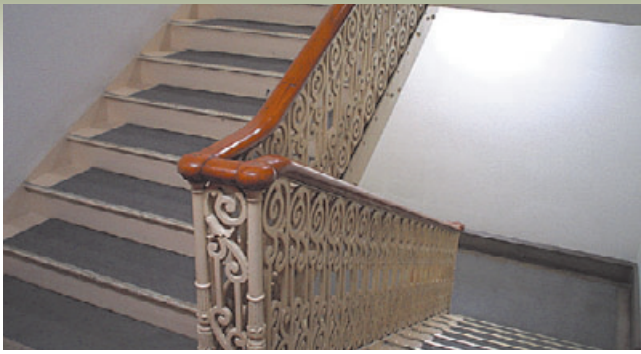
写真2 現存する東側鉄骨階段

当時の一階平面でもう一つ紹介したいのは東西対称に配置された四つの階段室です。イギリス製の鉄骨階段で、客船内の階段に似たやや小ぶりの造りできれいな装飾が施されています。その中で東側北寄りの階段だけが現在も残って

います（写真2）。「本館」建物が国の重要文化財に指定された際にも、最重要の一つにあげられています。

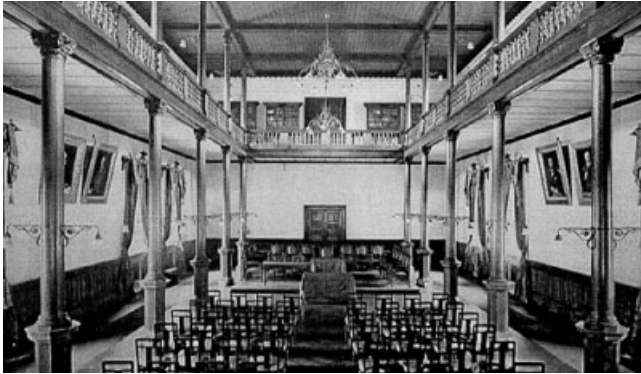
写真3 総会室（日本銀行金融研究所アーカイブ所蔵）

「本館」の二階は主に役員室が配置されていました（図3）。総裁室は西翼に配置され、ドーム屋根の下は役員用の集会室に利用されました（同部屋は一時期総裁室に使用されたこともあります）。東翼には二層吹き抜きの総会室（写真3）が配置されていました。

同室の三階部分には会場を見下ろす回廊が設けられていました。二階にはほかに貴賓室等の応接室と役員食堂が設けられていました。

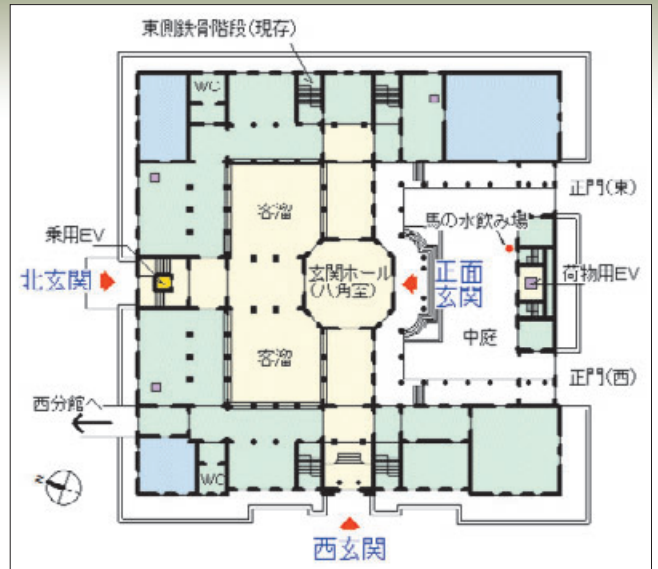
図1 明治大正期の1階平面

明治大正期の「本館」には玄関が三カ所ありました（図1）。

まず南側の東西両正門を入ると、建物中央のドーム屋根の下に中庭に面して正面玄関があります。正面玄関を入ると玄関ホール（その形から通称「八角室」と呼んでいます）があり、さらに客溜（注1）につながりました。また中庭に面

二つ目の玄関は敷地北側の北門（図2）を入れて正面にある北玄関です。主に職員通用口として使用され、入り口を入ると電動の乗用エレベーターと階段がありました。この階段とエレベーターで地下に

三つ目の玄関は外堀通りに面して、建物西側の中央にある西玄関です。この玄関から廊下を東に進むと正面玄関ホールにつながります。ただし、先の二つの玄関と異なり、その用途は現在では不明です。この玄関は道路向かいの常磐橋、さらにはその先の皇居や印刷局と関係があるのかもしれませんが。

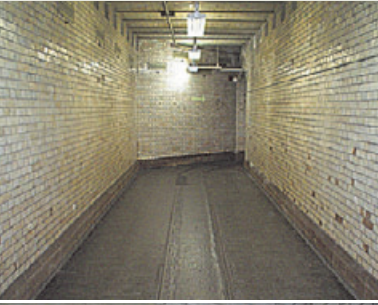
写真5 金庫回廊の床に残るレール跡(上) / 写真6 金庫壁の通気孔下

金庫に運び込まれるお金は中庭から荷物用エレベーターで地下の荷捌所に降ろし、回廊を通り各金庫室に運び込まれました(図6)。今でも、回廊の床にはその当時に利用された運搬用トラックの軌道レールの跡が残っています(写真5)。

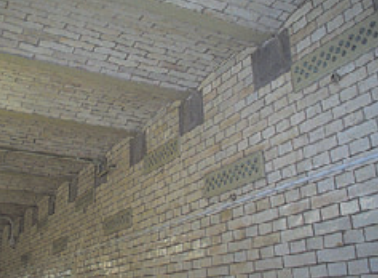
地下金庫の課題は湿気対策と防盜対策です。湿気対策として、①機械室から乾燥した空気を回廊に送風し、②金庫室の壁に設けたハチの巣状の小孔から庫内に給気し、③床に設けた排気孔から床下を通って機械室に排気する、という設備を設けています(写真6)。また金庫壁には吸湿を防ぐために白色釉薬レンガ(注4)を用い、床面には湧水を防ぐためにアスファルトを塗布しています。

防盜対策として、土中からの侵入を防ぐため建物の外周にドレイエリア(注5)を設けています。警備の巡回だけでなく、非常時には日本橋川の水を引き込んで金庫室全体を冠水させる目的もあつたといわれています。換気用に設けた金庫壁の小孔は金庫室への通水孔も兼ねていました。

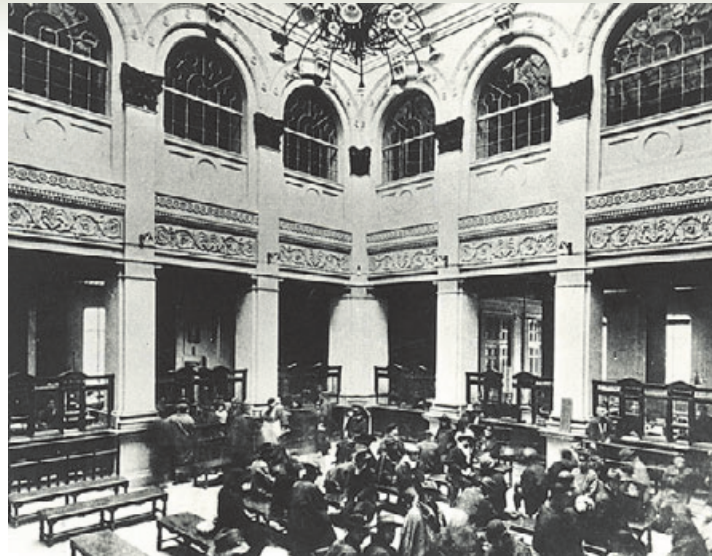
写真4 明治大正期の客溜風景

写真4を見ると客溜の天井につるされたシャンデリアの上部から自然光が降り注いでいる様子に分かります。当時はシャンデリアの明かりにより、ガラス屋根が「円」の字にはめ込まれた水晶のように光っていたのではないかと思います。

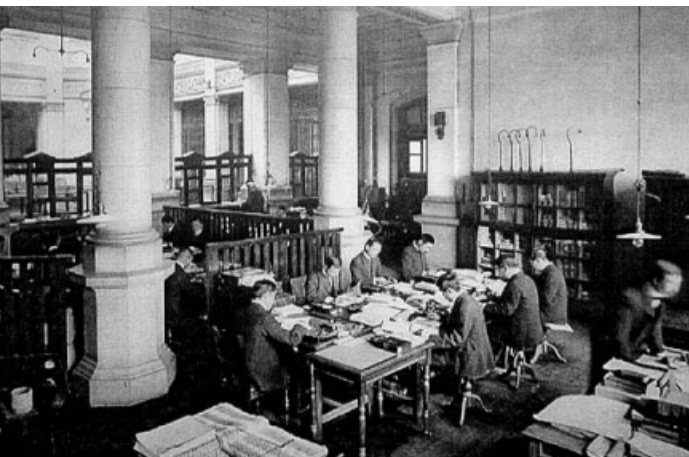
写真7 明治大正期の執務風景（日本銀行金融研究所アーカイブ所蔵）

執務室の電灯照明も先駆的です。電力供給事業が始まったばかりのため、当初は機械室に設置した自家発電機から自前で供給していました。電灯は露出配線をクモの巣のように引きまわし、天井から長いコードでつるされたものでした（写真7）。
