関東大震災を乗り越えた本店本館

日本銀行文書局技師 中村茂樹

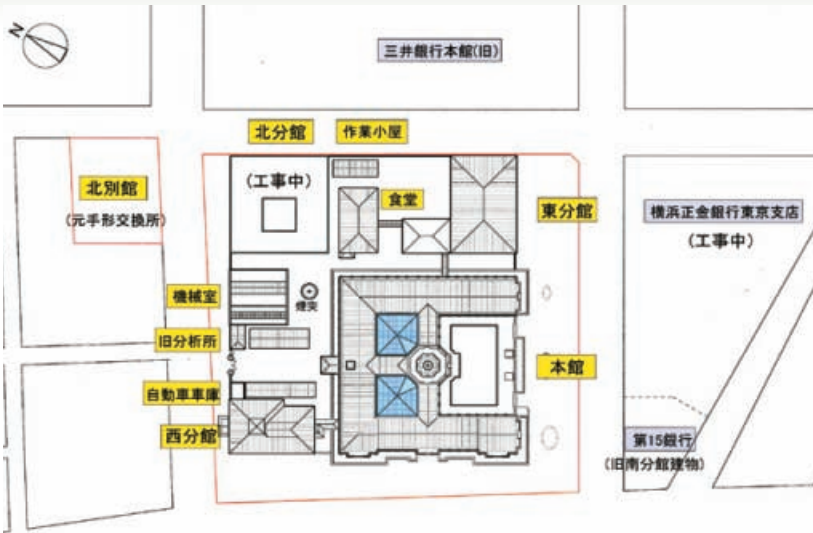
図1 大正12年(1923)被災時の本店(日本橋配置図)

日本銀行本店の建物はいずれもこの地震での倒壊を免れました。

同日午後七時頃、印刷局等の敷地西方面からの火災が西分館と、さらに敷地東側の東分館の内部を焼き尽くしました。それに前後して三井側からの火災により、三井銀行、旧南分館、工事中の横浜正金銀行、三越呉服店等が類焼し、
