日本銀行大阪支店

中村茂樹 日本銀行文書局技師

確立された様式建物

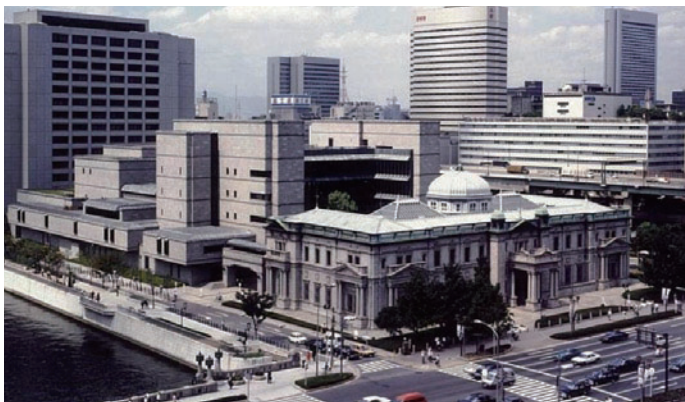
現在の外観

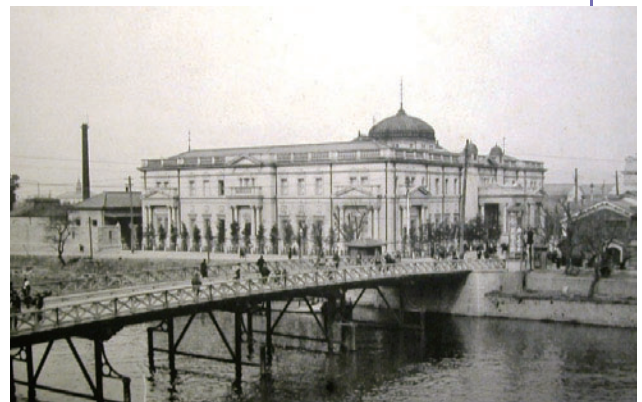
新築時の外観（日本銀行金融研究所アーカイブ所蔵）

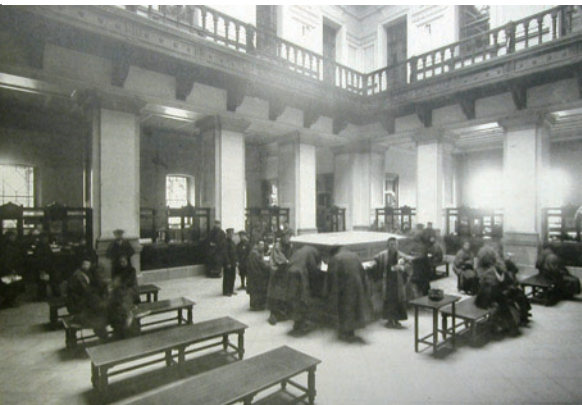
写真3 新築時の客溜(日本銀行金融研究所アーカイブ所蔵)

屋根は、中央の八角ドームおよび客溜上部を鉄骨造りの小屋組みとし、その他の屋根を木造小屋組みとした上で、木製下地の上に銅板及び石板スレートを葺き、更に客溜上部の屋根の一部をガラス張りとして、階下の客溜に自然光を採り入れていました。(写真3)

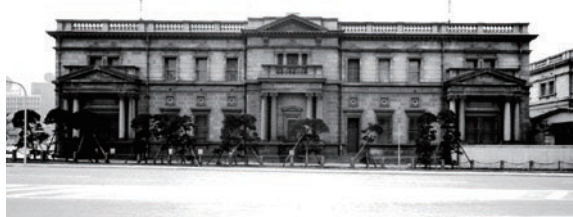
写真5 本館北側面外観

外観は東西南北の四面ともそれぞれ完全対称で、東正面と南北側面には同一デザインの連窓と四本の円柱に支えられたペディメント(注12)を付して、いずれのコーナーから眺めても、様式建築としての姿が成立しています(写真4.5)。

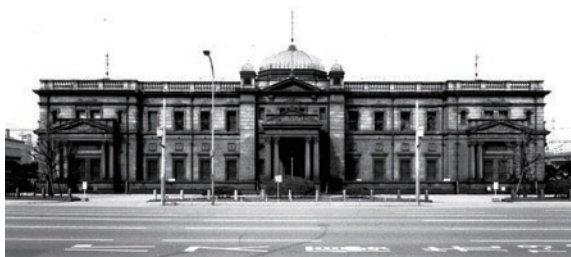
写真4 本館正面外観

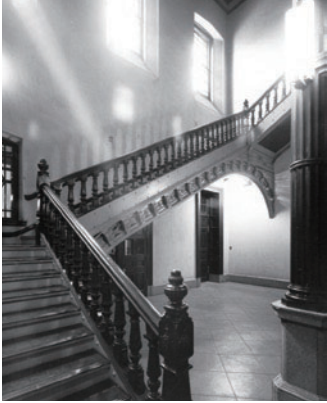
写真8 階段室

細部に目を向けると、一般部分の木造系デザインと同じ手法を用いながら、装飾品をバランスよく組み込むなどの工夫により荘重な空間を作り出している貴賓室(写真6)と、その貴賓室につながる鉄骨トラスアーチを巧みに組んだ階段室(写真7.8)に完成度の高いデザインを見ることが出来ます。

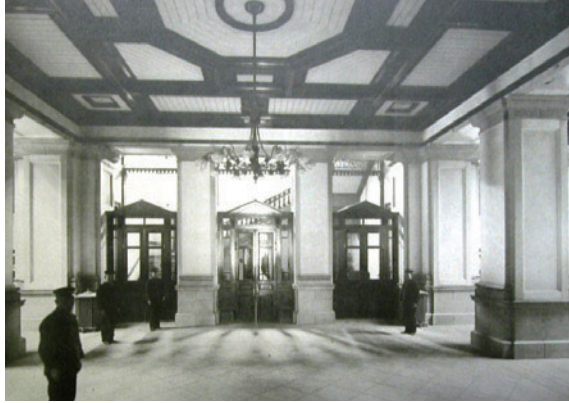
写真7 正面玄関から見る階段室
(日本銀行金融研究所アーカイブ所蔵)

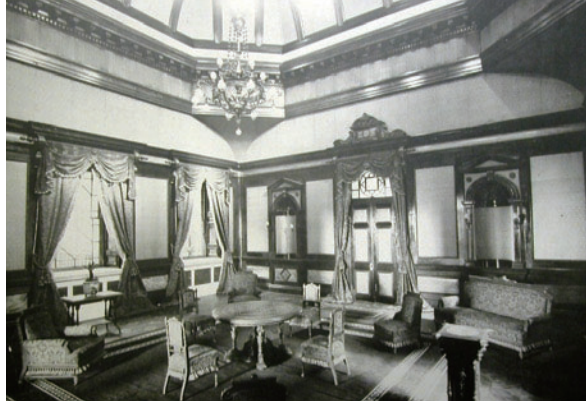
写真6 貴賓室
(日本銀行金融研究所アーカイブ所蔵)

外壁石とドーム屋根の保存による外観保存の他に、二階の貴賓室と階段室を新築時のすがたで復元保存しました。

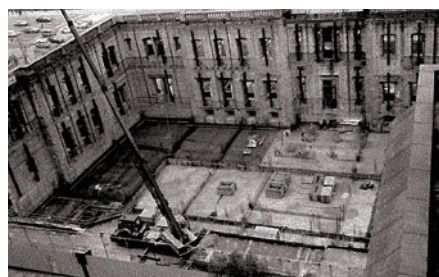
(一九八二)に外壁の石積みを全て残したまま内側のレンガ積み壁を撤去して新たな鉄筋コンクリート壁に置き換える改修工事を行いました(写真9)。

写真9 本館改修工事
